AVRAPPORTERING AV UPPFÖLJNING SINVENTERING AV BUSKVICKER VID BRÅVALLA TRAFIKPLATS, NORRKÖPINGS KOMMUN, 2021

Nedanstående kortfattade rapport är en delrapportering av den uppföljningsinsats som gjordes sommaren 2021 och som är den **första** sommaren (enligt formulerade villkor ovan) efter att anläggningsarbeten utförts.

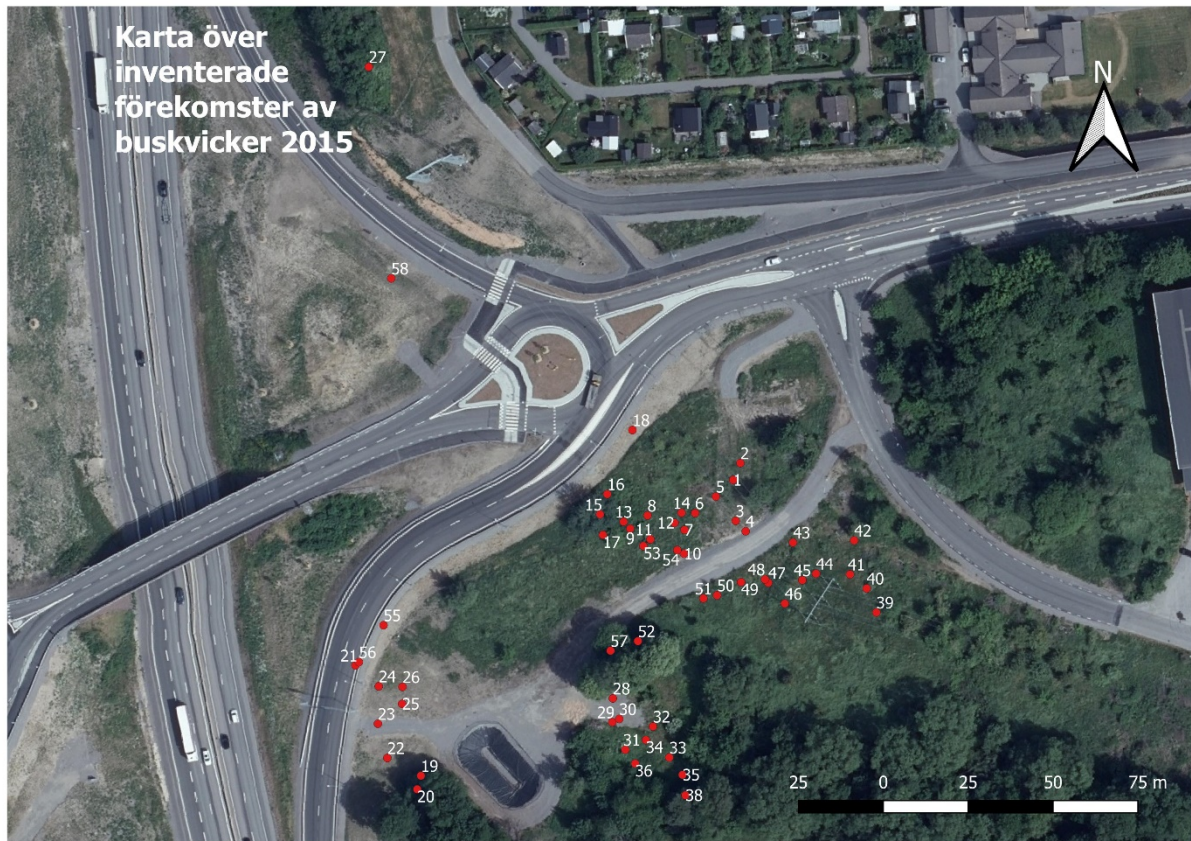
Figur 1. Karta över identifierade förekomster av buskvicker 2015 (på lantmäteriets ortofoto 2021).

Det inventerade området utgörs av en huvudyta alldeles söder om Fiskebyvägen och ett par spridda punktlokaler norr om Fiskebyvägen (se karta i figur 1).

Vid inventering 2015 identifierades ett antal förekomster som punkter inom inventeringsområdet. Dessa redovisas på karta i figur 1. Observera att ortofotounderlaget för kartan är från 2021. Då den ursprungliga inventeringen gjordes fanns inte Bråvalla trafikplats.

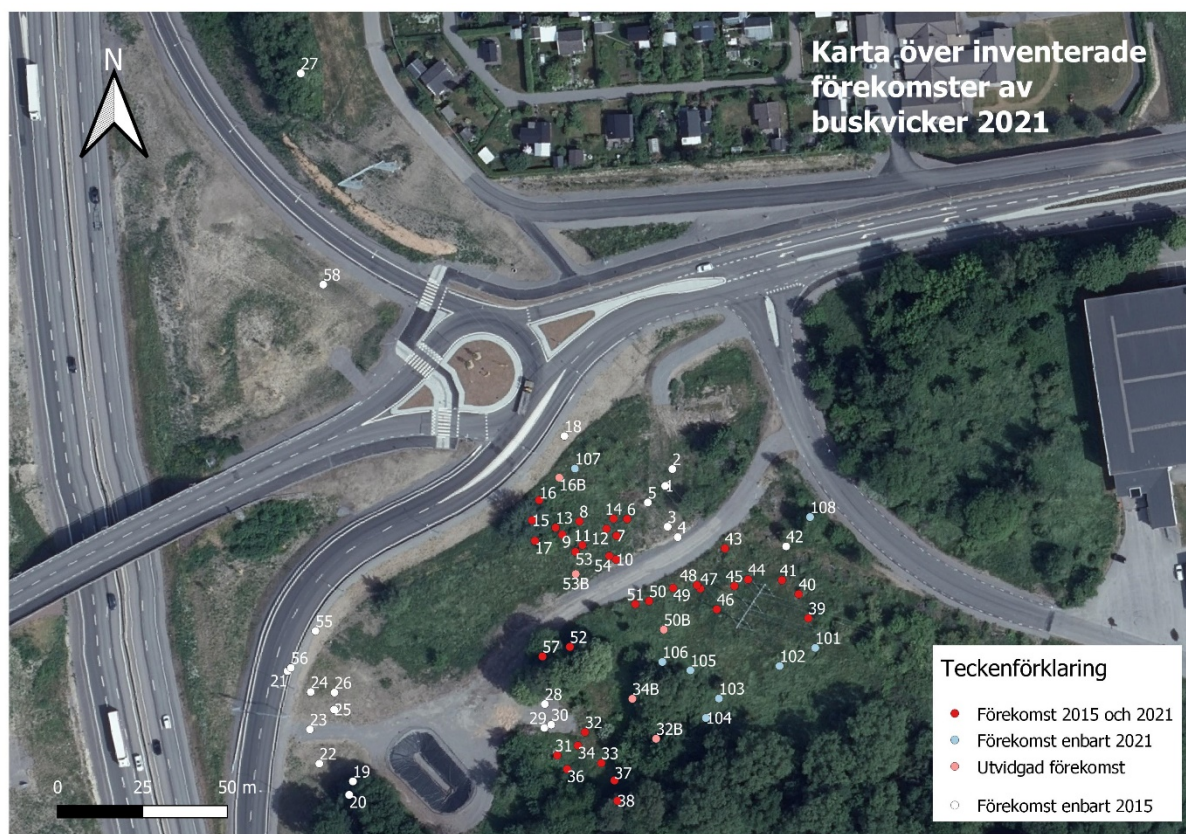
Figur 2. Karta över identifierade förekomster av buskvicker 2021 (färgade punkter) samt förekomster som identifierades 2015 men som inte kunde återfinnas 2021 (vita punkter).

Vid inventering 2021 användes samma punkter i utgångsläget. En vissa fall hade flera punktförekomster vuxit ihop till en sammanhängande förekomst. Dessa redovisas i bilaga 2 som ihopslagna förekomster. Dessutom noterades några förekomster som inte redovisades 2015. Detta kan röra sig om nyetableringar eller möjligen förbisedda förekomster. På karta i figur 2 redovisas förekomster från 2021.

Som framgår av karta i figur 2 har ett antal förekomster som inventerades 2015 försvunnit 2021 på grund av grävningar och på grund av anläggning av en trafikplats. Därmed är det logiskt att förvänta sig att beståndet borde ha minskat totalt. Så verkar det dock inte vara. De planter som försvunnit omfattar totalt 54 stycken med en total täckningsgrad om 104 m². Detta innebär då att kvarvarande förekomster av buskvicker har ökat något i täckningsgrad. Detta gäller dock inte de förekomster som är belägna under kraftledningen. Dessa verkar ha minskat något både i antal och täckning.
