# Mätning av partiklar (PM10) 2011 Kungsgatan

**Rapportserie**

**2012:3**

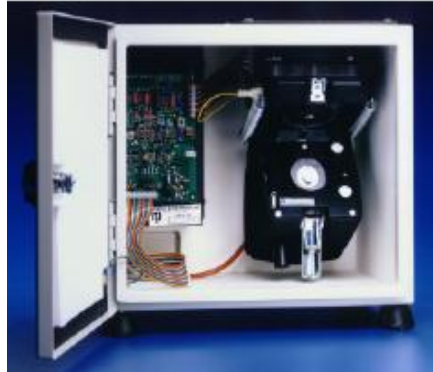
Mätningarna har utförts med TEOM-utrustning (TEOM – Tapered Element Oscillating Microbalance). Tekniken bygger på att partiklarna avskiljs på ett filter placerad på toppen av en oscillerande glaskropp. Provluftens värms och temperaturen över filtret hålls konstant vid 50<sup>0</sup> C för att undvika variationer p g a varierande vatteninnehåll. Frekvensen hos den ihåliga glaskroppen och filtret förändras proportionellt med massförändringen på filtret. Ändringen i frekvens över en given tid kan omräknas till partikelhalt (massa per volymenhet).

PM10-huvud

Uppvärmad filterhållare

Oscillerande glaskropp

Utrustningen har en precision när det gäller timmedelvärdet på  $\pm 1,5 \mu\text{g}$ . För dygnsmedelvärdet är noggrannheten något större,  $\pm 0,5 \mu\text{g}$ .

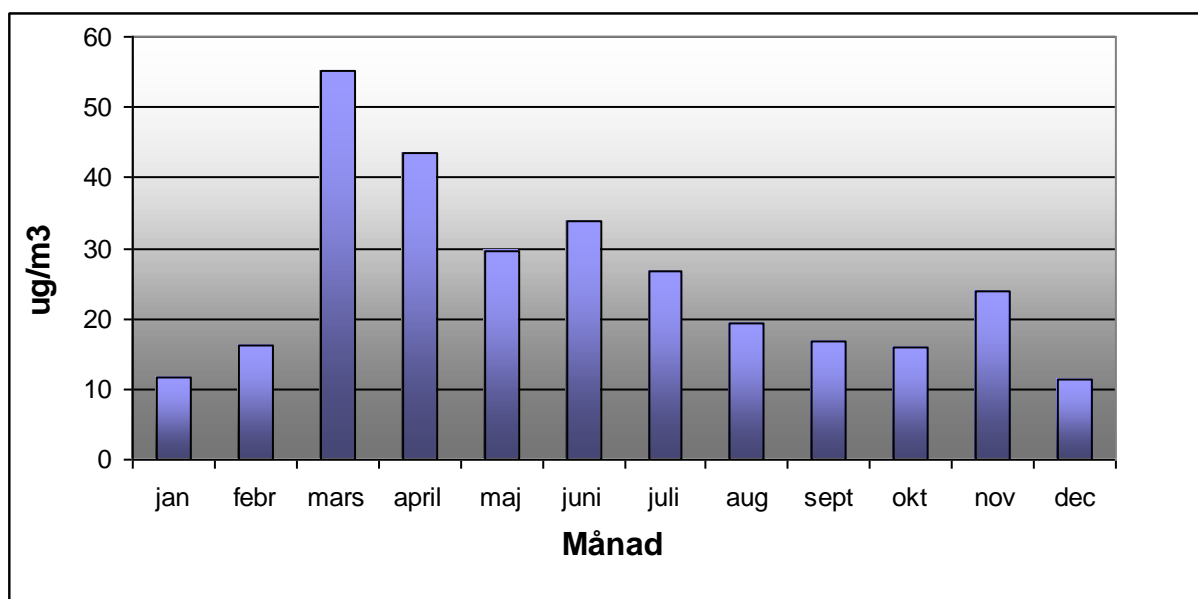
**Figur 2.** Månadsmedelvärde jan – dec 2011. Observera att det för månaderna februari, mars, juni, juli och december saknas värden på grund av tekniska fel.

Under månaderna mars och april hittas de högsta månadsmedelvärdena. Det är här vägbanorna börjar torka upp och mycket av de partiklar som slitits loss på grund av dubbdäck virvlar upp i luften.

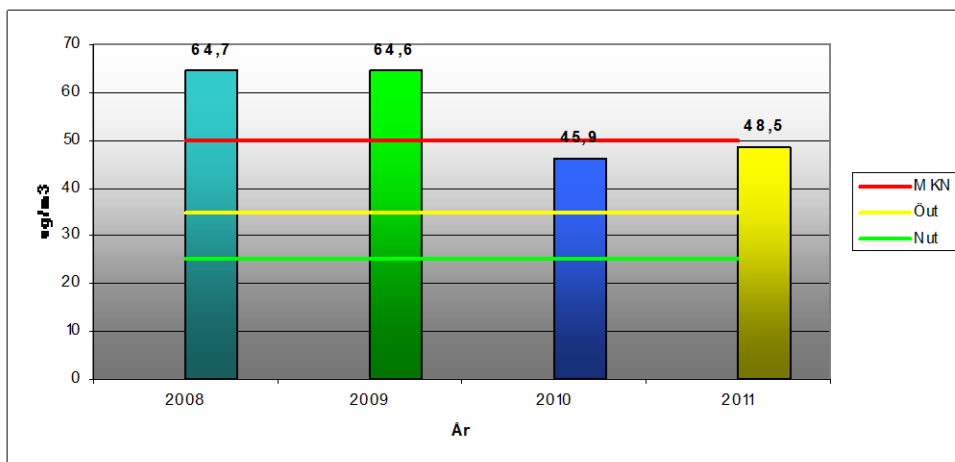
**Figur 7.** Dygnsmedelvärden (90-percentil) under åren 2008 – 2011 i jämförelse med miljö kvalitetsnorm ( $50 \mu\text{g}/\text{m}^3$ ), övre ( $35 \mu\text{g}/\text{m}^3$ ) respektive undre ( $25 \mu\text{g}/\text{m}^3$ ) utvärderingströsklar.

Dygnsmedelvärdet, som 90-percentil, har sjunkit med  $16,2 \mu\text{g}/\text{m}^3$  sedan mätningarna påbörjades 2008 och ligger för 2011 på  $48,5 \mu\text{g}/\text{m}^3$ .
