Provtagning av klorerade lösningsmedel i inomhusluft. Fastigheten Braxen 9 i Norrköping

2020-02-28

*Beställare: Eklöf fastighets AB
Rapporten är framtagen av Ingrid Franzén, Renall AB
Granskad av Robert Sandsveden, Renall AB*

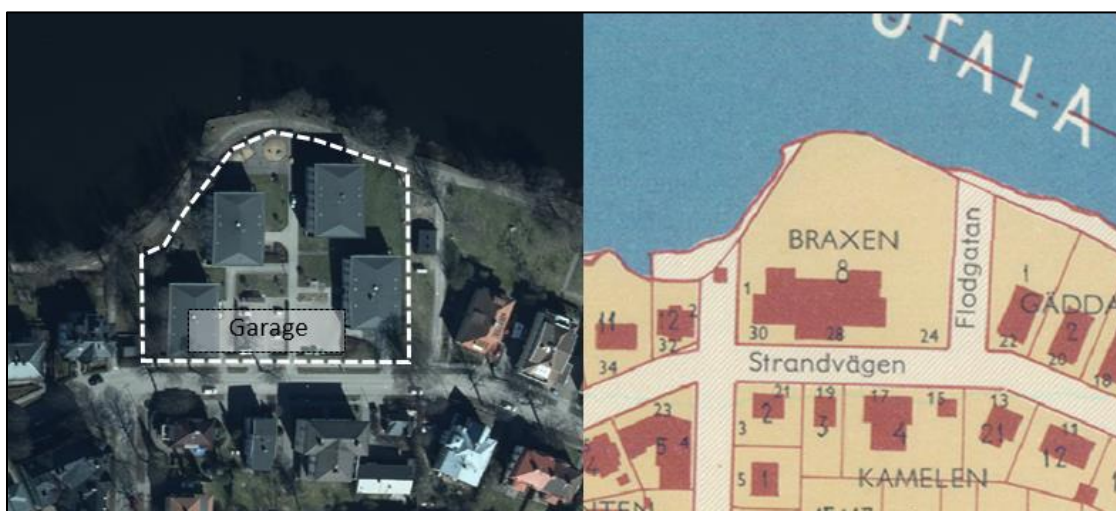
På fastigheten finns idag fyra hus med lägenheter samt ett underjordiskt garage från år 1966. Tidigare fanns det endast en byggnad på fastigheten. Denna byggnad var en kuranstalt som uppfördes år 1897 och som revs år 1963 (figur 3). Det underjordiska garage som ligger utmed Kneippgatan sammanfaller i viss mån med grundplanen för kuranstalten (se figur 2).

Figur 2. Till vänster nuvarande grundplan med ungefärlig placering av det underjordiska garaget. Till höger- karta från år 1956 som visar placeringen av tidigare byggnad (Norrköpingskartan).
