Naturvärdesinventering vid Pampus, Händelö 2016

Undersökningar inför planerad utbyggnad av
Norrköpings hamn

Rapportdatum: 2016-06-17
Version: 2.0
Projektnummer: 3191

Uppdragsgivare: Ramböll Sverige AB.

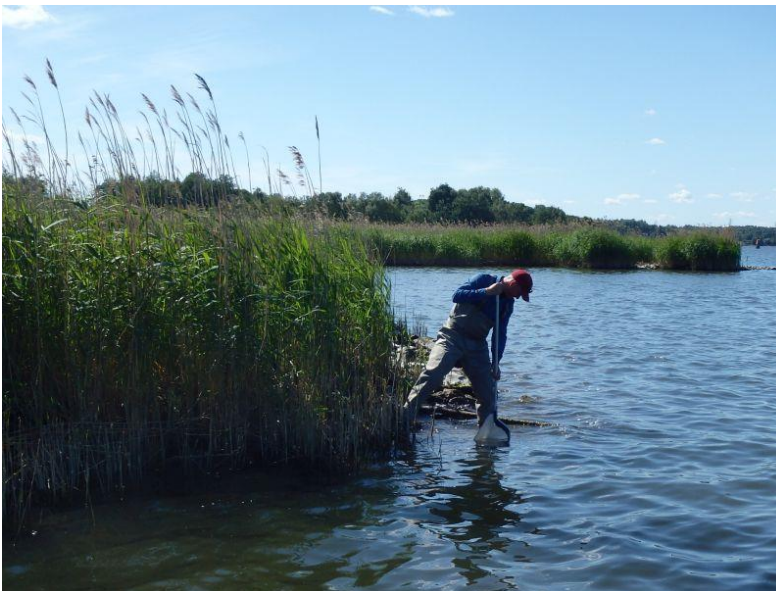
Figur 2. Undersökning av bottenfauna genom sparkmetoden.

Bottenfauna undersöktes i syfte att få underlag för områdets artvärde (se faktaruta naturvärdesbedömning). Vid större djup provtogs bottenfaunan med ekmanhuggare (SIS, 1986). Vid de grundare partierna längs strandkanten provtogs även bottenfauna kvalitativt med den s.k. sparkmetoden (SIS, 2012). Stormusslor eftersöktes med lutherräfsa. Artrikedom och individtäthet bedömdes på plats. Fauna sorterades även ut och togs med till laboratoriet som underlag vid naturvärdesbedömningen.

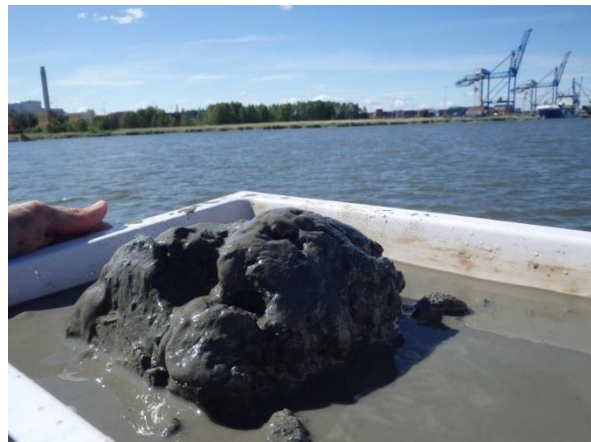
Vattnet var klart men mycket grumligt. Bottnen var relativt jämn med en muddrad djupare del centralt. Sedimenten bestod främst av gyttja med inslag av lera, sten och silt (Figur 3). Närmast stranden vid Händelö övergick bottnen i sten och block.

Figur 3. Sedimenten inom inventeringsområdet dominerades av gyttja och lera. I bakgrunden kan man se pampuskajen.

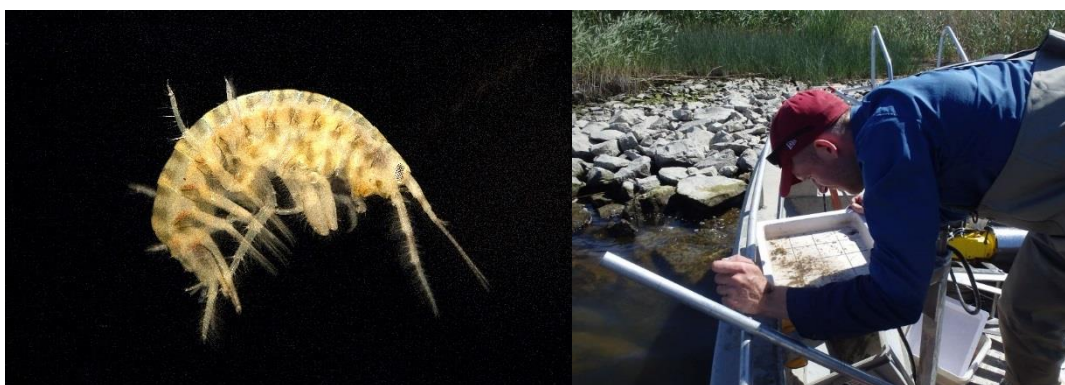
Bottenfaunan i områdets litoral var måttligt art och individrik och dominerades av den invasiva märkräftan *Gammarus tigrinus*, pungräkan *Neomysis integer*, snäckan *Bithynia tentaculata* samt mygglarver (*chironomidae*). Arter som förekom i mindre utsträckning var buksimmare (*Sigara sp.*), kräftdjuret *Leptocheirus pilosus*, snäckan *Theodoxus fluviatilis*, slät havstulpan (*Amphibalanus improvisus*), nattsländor av familjen *Limnephilidae* och en obestämd art inom familjen tusensnäckor (*Hydrobidae*). Vid håvdrag i växtligheten påträffades även stora mängder fiskyngel.

Figur 4. Den invasiva märkräftan *Gammarus tigrinus* samt okulär undersökning av bottenfauna.
