STORKEN 12, KNEIPPEN, NORRKÖPINGS STAD OCH KOMMUN

UTREDNING AV FRILÄGGANDE AV STOMME INFÖR DETALJPLAN

2024-02-09

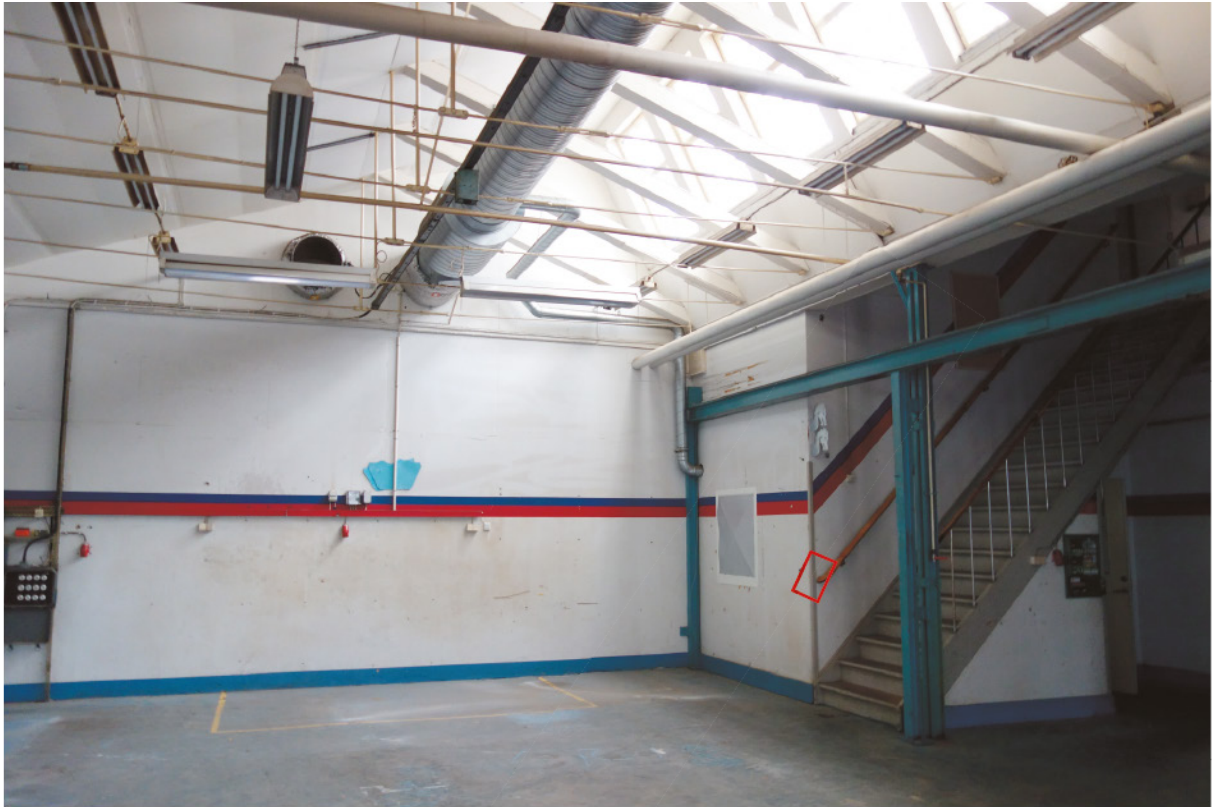
Den underpända takstols konstruktionen som den ser ut idag.

Industribyggnaden är uppförd på sent 1904 med massivt murade tegel ytterväggar och ett pelarbalksystem i stål som bär upp takkonstruktionen. Grundläggningen är med största sannolikhet en plintgrund i betong med en plint för varje pelarläge. Möjligen kan det likt byggnadens stomlinje förekomma voter som sammanbinder pelarlägena. Den idag synliga betongplattan bedöms vara sekundär och antagligen tillkommen som en anpassning till senare verksamheter i byggnaden.

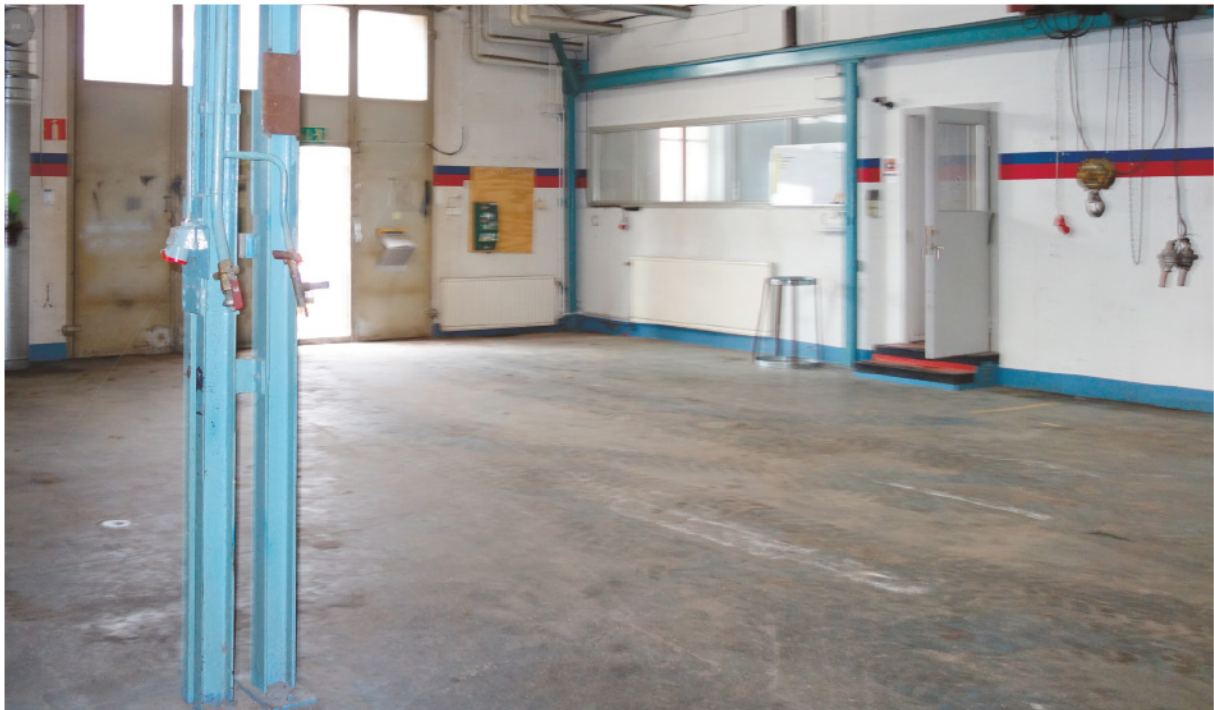
Bärande stälpelare.

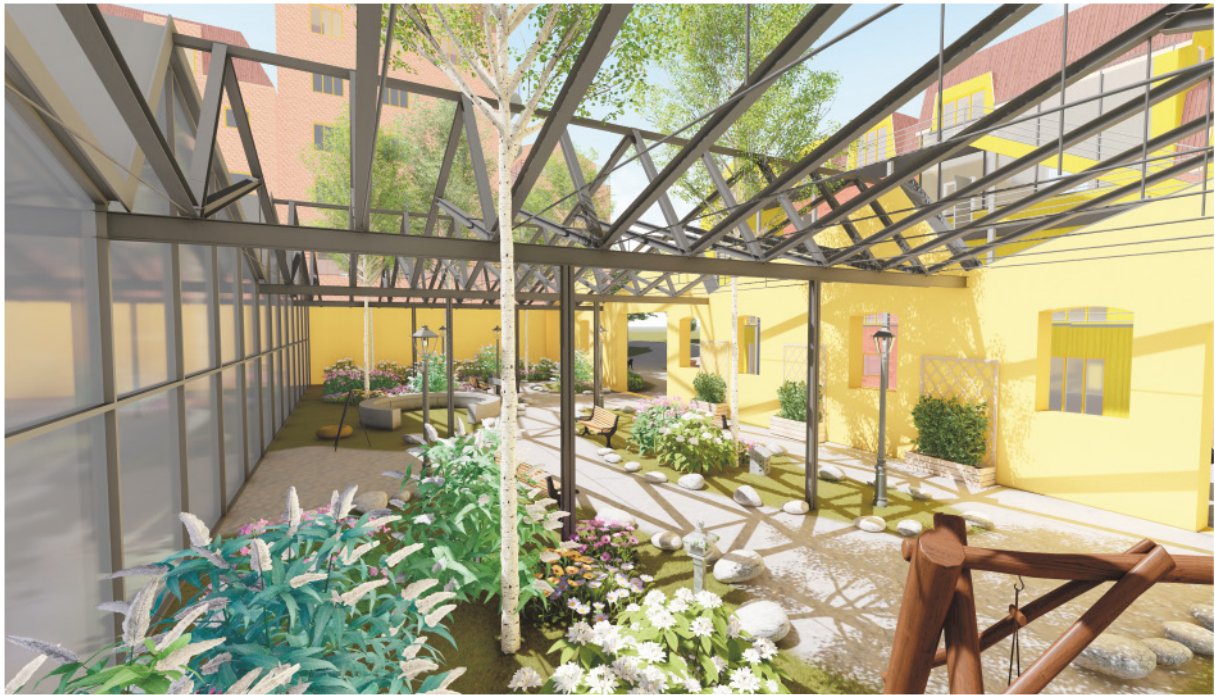
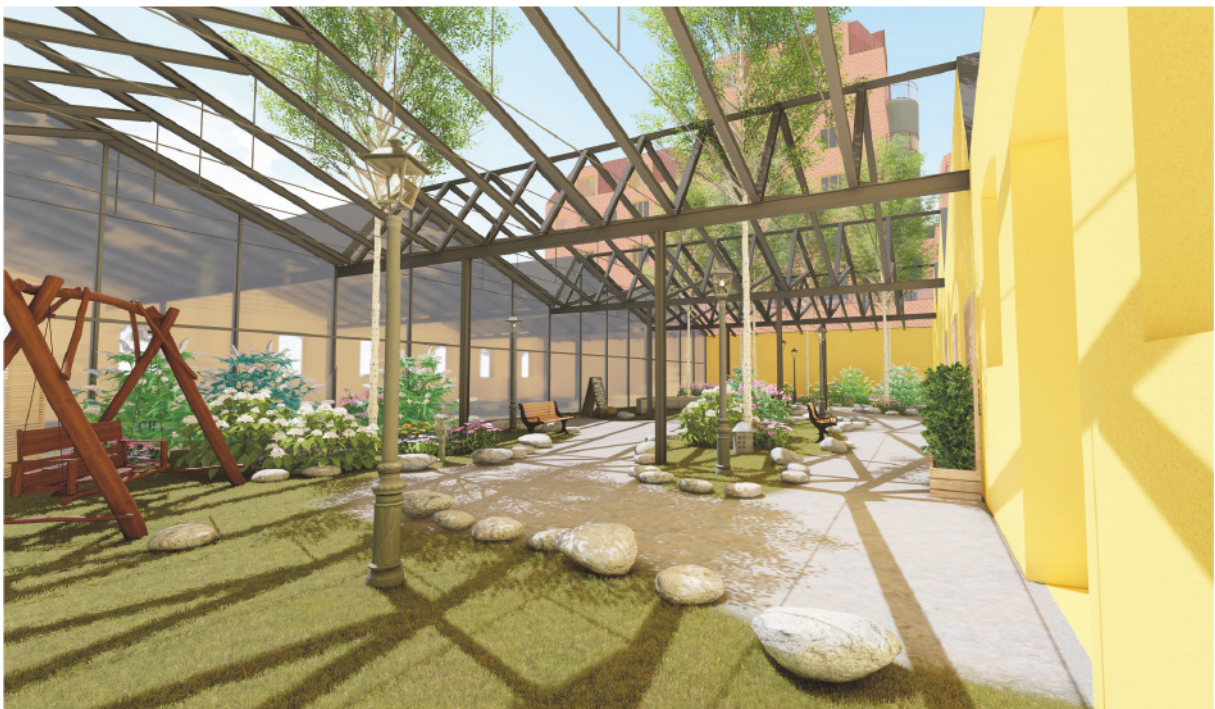
Visuaiseringar av hur en frilag stomme kan komma att upplevas.

- Friläggning av pelarbalk stomme genom rivning av yttertak, bräddäckning, undertak, inklädnader av gips mm

- Konstruktionen sammanbinds vid behov med nya stålstag i överkant. Dessa fästs in i tegelmuren i den del av byggnad som bevaras.
- Takstolar rostskydds behandlas med penetrerande rostskyddsolja samt målas med ett tåligt utomhus färgsystem för till exempel brokonstruktioner.
- Befintliga betonggolv inom byggnaden kommer behöva läggas om med ny underliggande isolering. Vid denna åtgärd justeras nivå på färdigt golv så att den ligger över nivå för blivande utemiljö. Befintlig platta förses med linje avvattningsystem och gjuts på så att fall mot detta system erhålls.

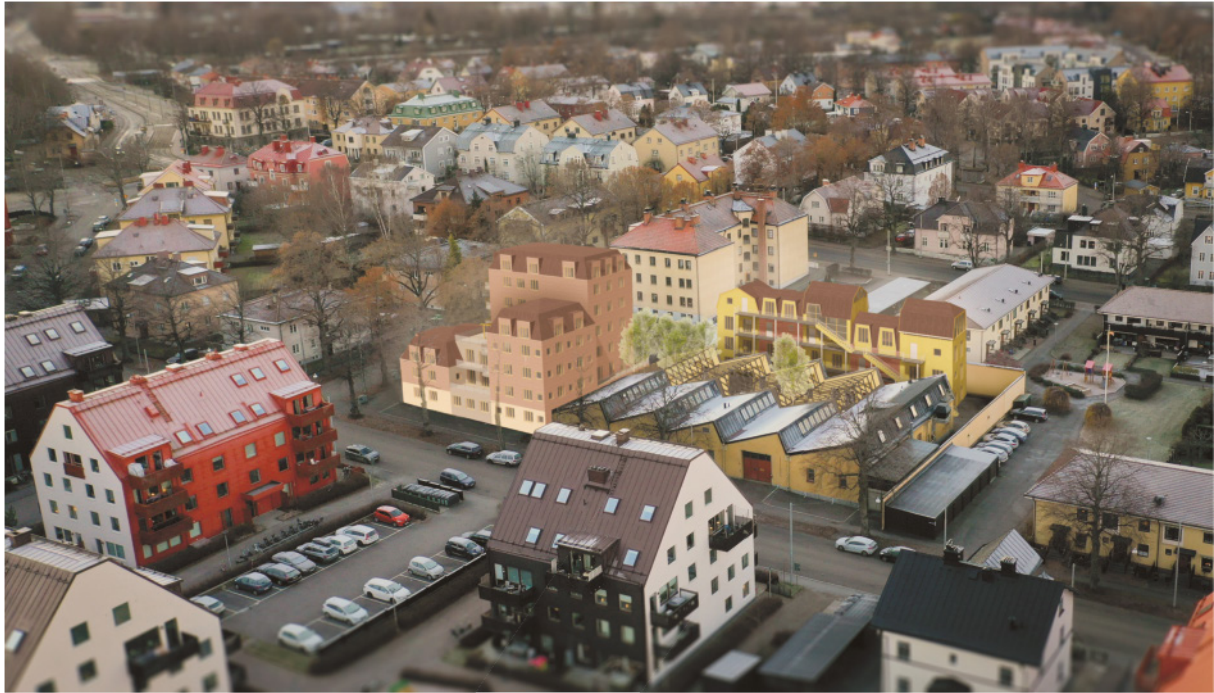
Översiktbild som visar del av byggnad där stomme friläggs.

- Friläggande av tegelyttermur mot norr

- Genom att bevara och eller komplettera konstruktionen med sammanbindande stålstag minimeras risken för att murens sidostabilitet påverkas
- Murverkets krön förses med plåttäckning med fals utåt som har droppkant som kragar ut ca 70mm utanför murverket. Fönsteröppningar där fönster demonterats förses med droppplåt eller fallgjutning samt bläck som gör att vatten inte kan ansamlas i fönsteröppningen.
- Muren är idag på insidan bemålad med en tät plastfärg. Denna bör blåstras bort och erstättas med en diffusionsöppen puts eller kalkfärg som tillåter muren att torka ut snabbare.
- Befintlig platta förses med linje avvattningsystem och gjuts på så att fall bort från muren mot detta system erhålls.

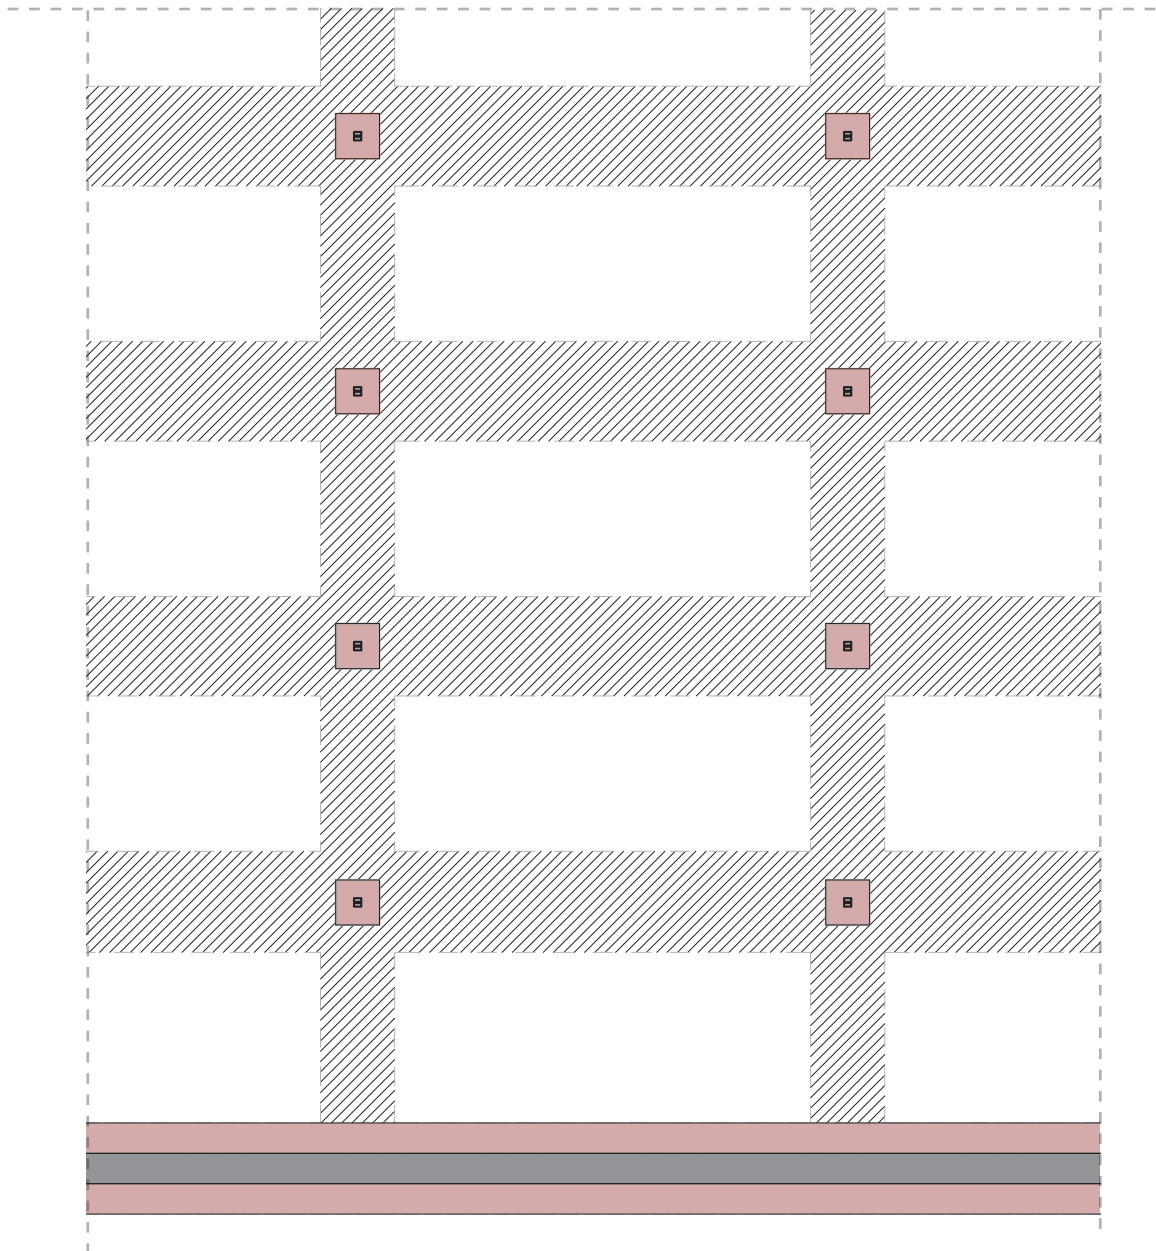
YTOR MED KONSTRUKTIV FUNKTION I ANSLUTNING TILL PELARE OCH MUR DÄR ÅVERKAN EJ FÅR SKE
-

YTOR DÄR ÅTGÄRDER BÖR UNDVIKAS
-

BEFINTLIG MUR

Principplan som visar vilka lägen som är möjliga för håltagning och plantering av vegetation

- Generellt bör vegetation utföras som partier ovan betongplattan och så att denna inte måste rivas i onödan. Ytor som ska planteras gjuts på med fall mot lågpunkter där lämpligt antal dränerings hål tas upp med kärnborr och fylls med grus. Betongplattan under planteringarna skyddas med en rotskyddsduk
- Där större träd ska planteras utförs dessa i läge där det inte finns risk att stöta på fundament eller voter för den bärande stålstommen. Träd planteras i betongrör / trummor som sänks ned i hålet för att skydda omkringliggande platta från rotskador. Rör bör gå ned minst 1500mm mark under plattans underkant för att ge ett bra skydd mot rotskador.
- Val av art samt placering av lövfällande träd bör utföras med omsorg för att minimera risken för att löv ansamlas på olämpliga ställen.
