Projekterings PM Geoteknik

Norrköpings kommun

Uppdrag	Kardusen 12, Norrköping
Uppdragsnummer	30050904
Kund	Norrköpings kommun
Uppdragsledare	Lars O. Waltersson
Handläggare	Mårta Liden Mouna Brahmi
Granskare	Lars Malmros
Datum	2023-05-12
Dokumentreferens	BM \\Sestofs010\projekt\22284\30050904_Karduse n_12,_Norrköping,_Geoteknik+_Markmiljötek nik\000\10_TEXT\G \30050904_PM

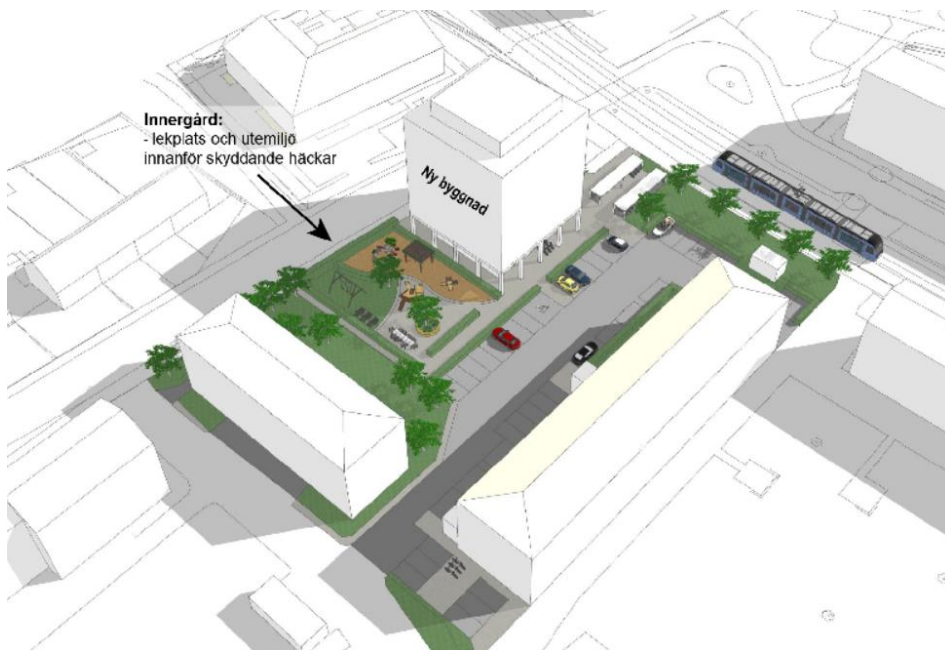
Figur 2. Planerad byggnation enligt idéskiss.

Inom aktuellt område planeras byggnation av flerbostadshus enligt Figur 2.

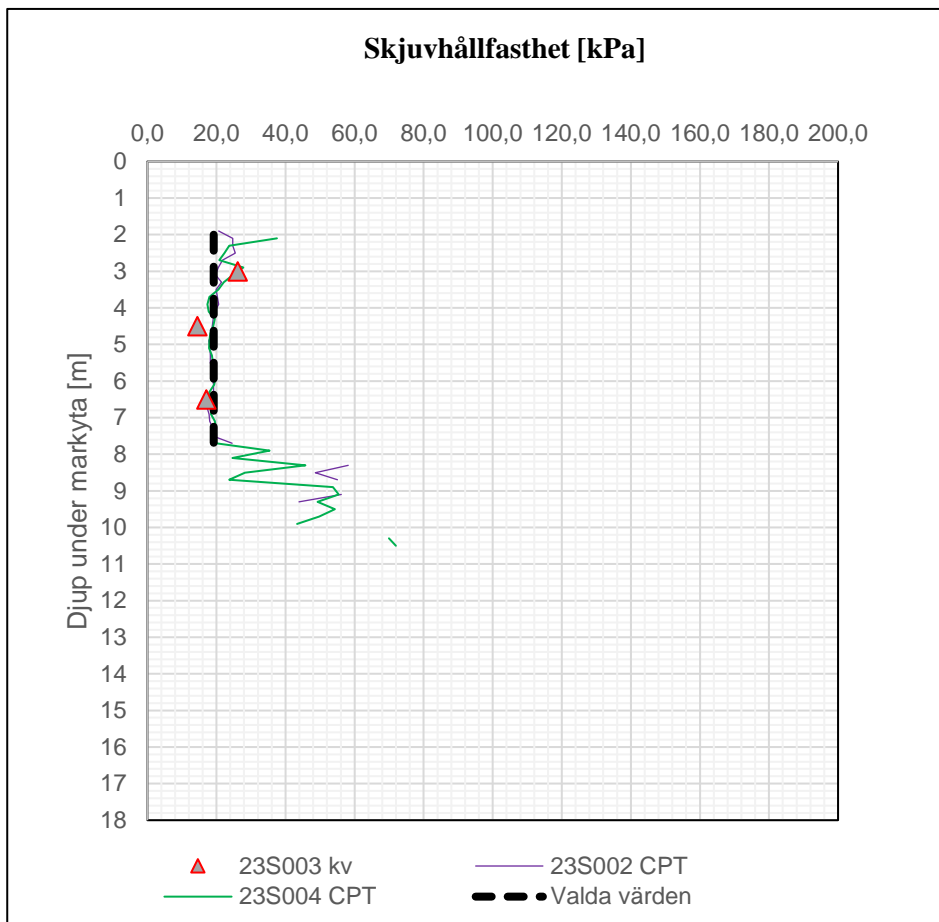
Figur 3. Valt värde odränerad skjuvhållfasthet [kPa].

För lerans odränerade skjuvhållfasthet redovisas härledda värden tillsammans med valda värden i Figur 3.

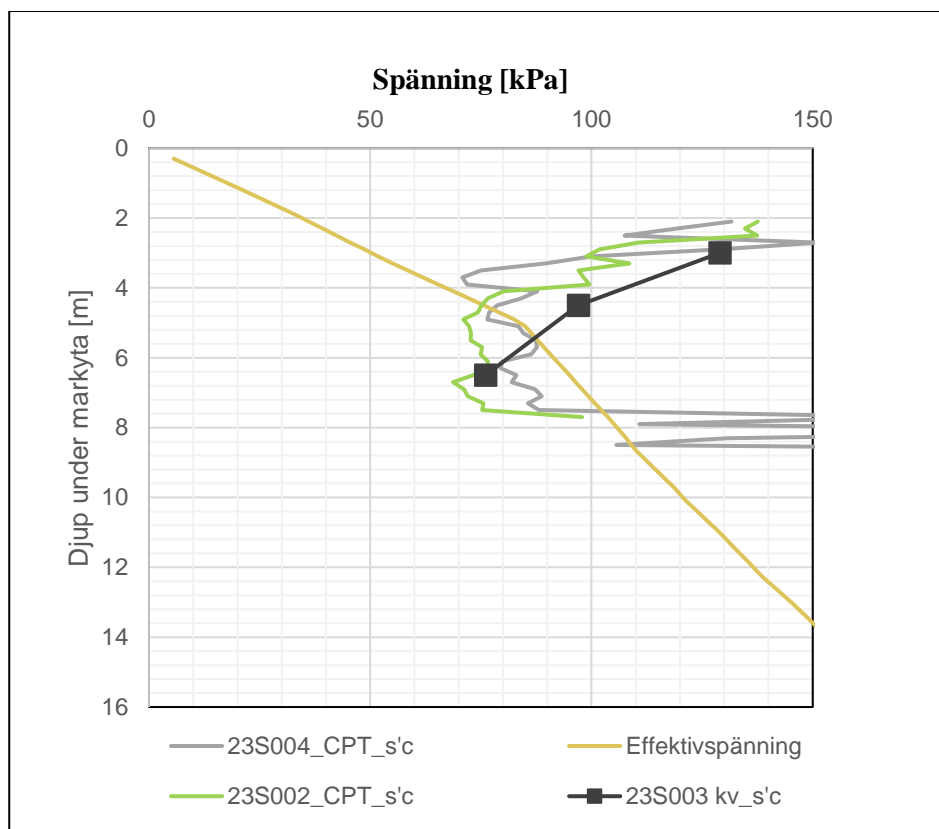
Figur 4. Spänningsituation inom undersökningsområdet, sär. S'c är förkonsolideringsspanning och s'v0 är rådande effektivspänning.

Lerans sättningsegenskaper har undersökts och visar att lerans övre ca 4 m är överkonsoliderad, medan den djupare delen av lerprofilen är normal- till underkonsoliderad för nuvarande förhållanden, se Figur 4. Leran är därmed sättningsbenägen vid ökade belastningar och det bedöms pågå sättningar i dagsläget även utan nya belastningar

Rådande effektivspänning är från ca 5 m djup högre än uppmätt förkonsolideringsspanning, vilket innebär att konsolideringssättningar pågår. Att effektivspänningen är hög beror på den låga grundvattennivån. Kvarvarande konsolideringssättningar bedöms uppgå till ca 10 cm.

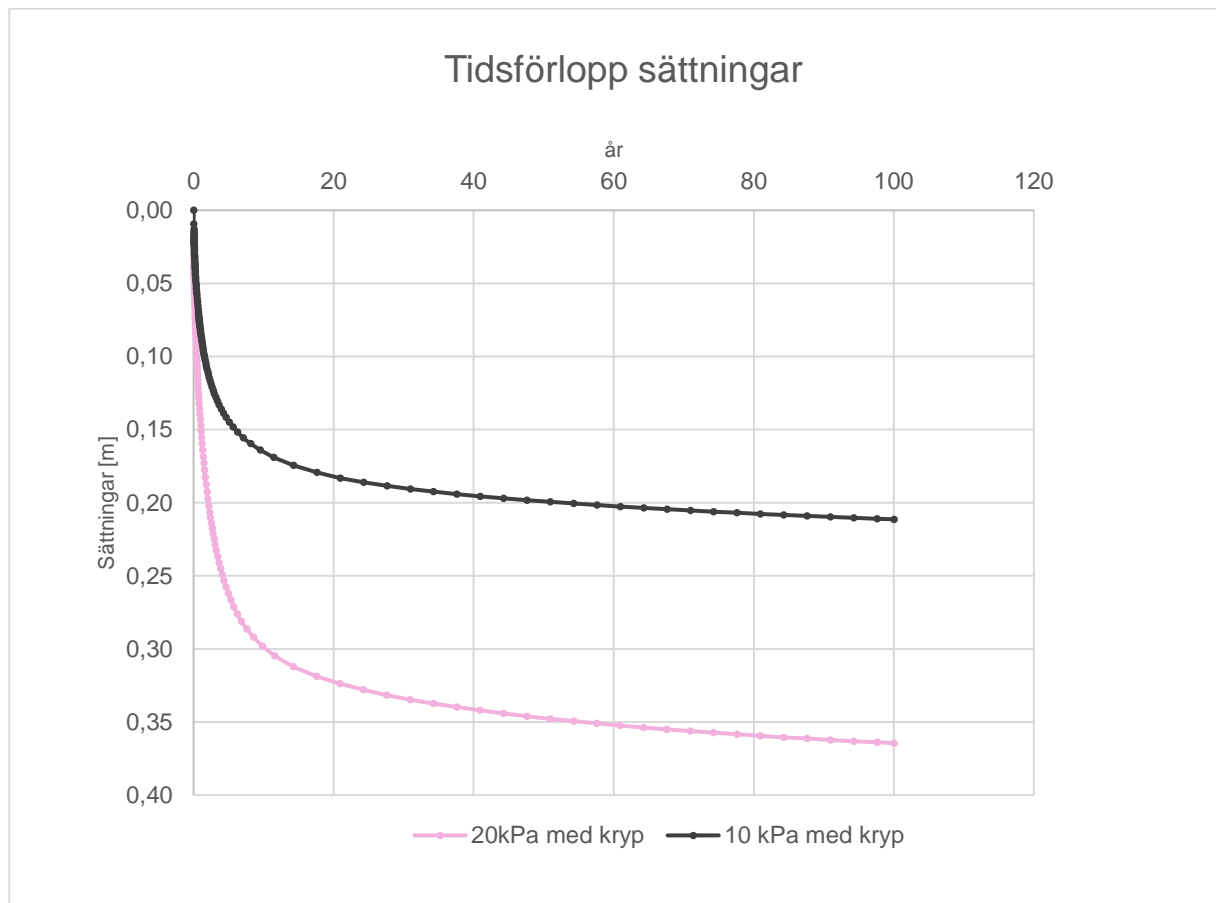
Figur 5. Tidsförlopp sättningar.

Sättningsberäkningar har utförts för att visa storleksordning av tillkommande teoretiska långtidsättningar (inklusive krypsättningar) vid några olika tillskottslaster. Lasten har antagits jämnt fördelad utan lastspridning mot djupet,

vilket motsvarar exempelvis uppfyllningar, byggnader som grundläggs på hel bottenplatta eller storskalig grundvattensänkning. Utbredd last om 10 kPa motsvarar ca 0,5m uppfyllning, byggnad i ett våningsplan eller 1m grundvattensänkning.

En sammanställning av beräkningsmässiga sättningar efter 100 år och tidsförlopp för sättningarnas utveckling redovisas i Figur 5. Stora sättningar som pågår under lång tid kan förväntas även av små tillskottslaster.

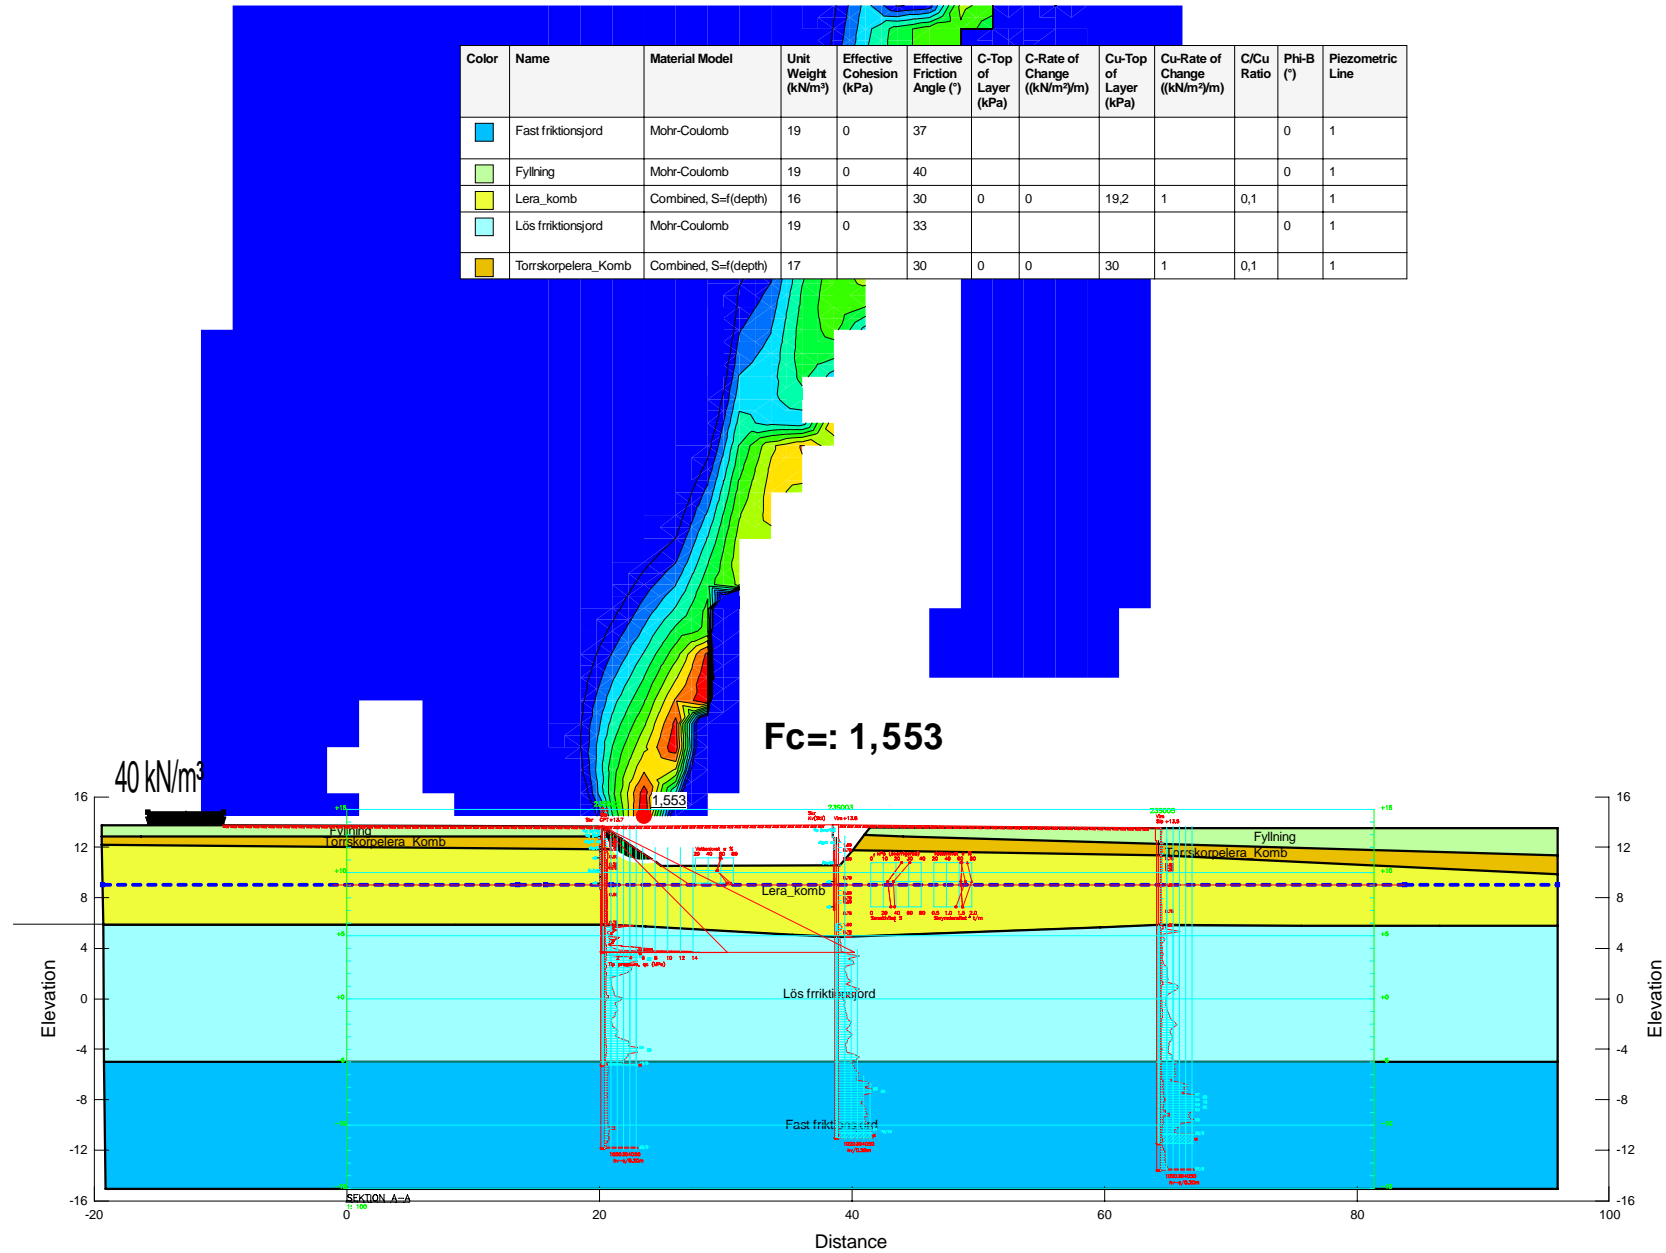
Kombinerad analys

Color	Name	Material Model	Unit Weight (kN/m ³)	Effective Cohesion (kPa)	Effective Friction Angle (°)	C-Top of Layer (kPa)	C-Rate of Change ((kN/m ²)/m)	Cu-Top of Layer (kPa)	Cu-Rate of Change ((kN/m ²)/m)	C/Cu Ratio	Phi-B (°)	Piezometric Line
Blue	Fast friktionsjord	Mohr-Coulomb	19	0	37						0	1
Green	Fyllning	Mohr-Coulomb	19	0	40						0	1
Yellow	Lera_komb	Combined, S=f(depth)	16		30	0	0	19.2	1	0,1		1
Cyan	Lös friktionsjord	Mohr-Coulomb	19	0	33						0	1
Orange	Torrskorpelera_Komb	Combined, S=f(depth)	17		30	0	0	30	1	0,1		1

Bilaga 1.1	Stabilitetesberäkning: Odränerad analys	2023-03-24
Bilaga 1.2	Stabilitetesberäkning: Kombinerad analys	2023-03-24
