MARKTEKNISK UNDERSÖKNINGSRAPPORT/ GEOTEKNIK

OSKARSPARKEN, NORRKÖPING

GEOTEKNISK UNDERSÖKNING FÖR PLANERAD
DAGVATTENDAMM

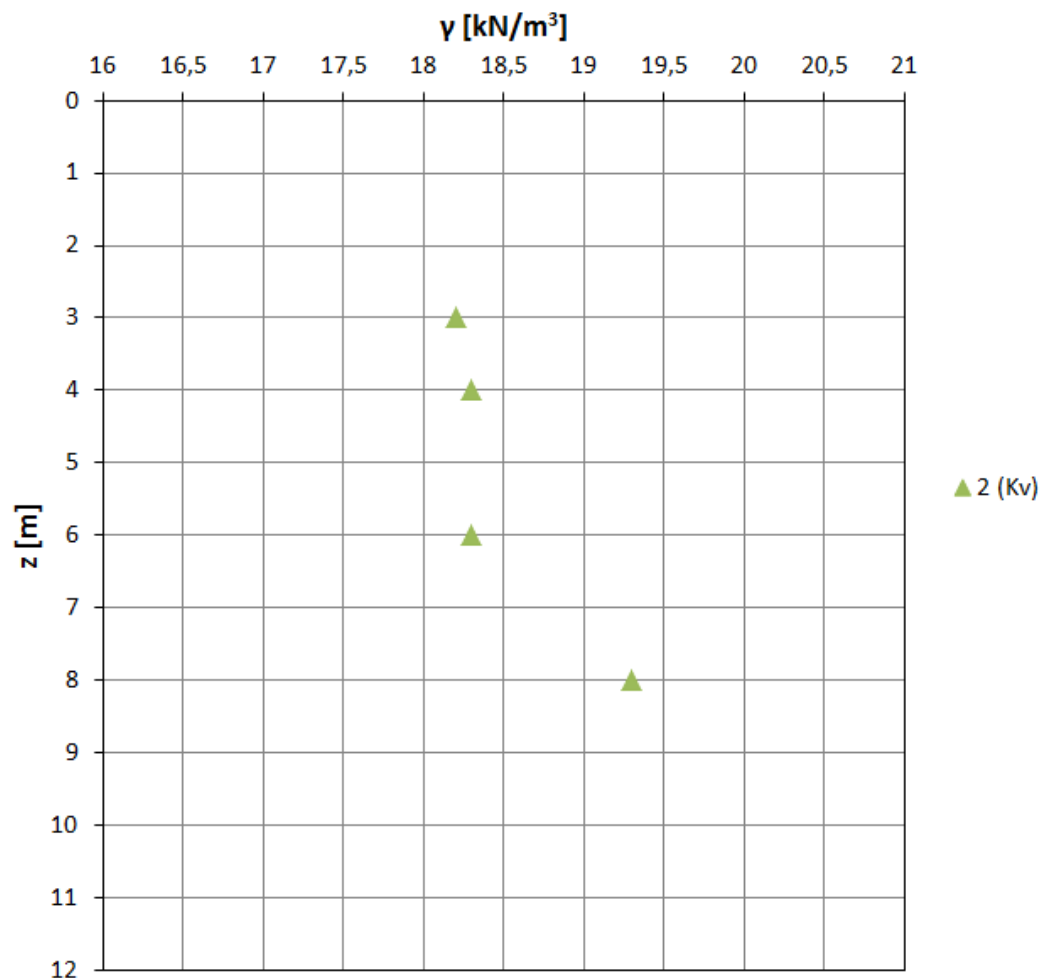
Figur 2. Härledda värden på tunghet för vattenmättad/naturfuktig lera och lerig silt. Beteckningar: γ = tunghet, z = djup under markytan.

Kolvprovet från djup 8 m vid punkt 2 har av laboratoriet bedömts bestå av lerig silt. Värden som redovisas för kolvprovet från djup 8 m vid punkt 2 ska alltså betraktas som värden för lerig silt. Värden för övriga kolvprover redovisade i figurerna nedan är värden för lera/siltig lera.

Av WSP utförda CPT-utvärderingar för punkt 2 och 6 framgår av bilaga 3. Till skillnad från laboratoriets bedömning av kolvprovet från djup 8 m vid punkt 2 så har jorden vid utförd CPT-utvärdering bedömts bestå av lera vid och omkring detta djup vid punkt 2. De värden som redovisas för CPT-sonderingarna i figurerna nedan ska betraktas som värden för lera/siltig lera.

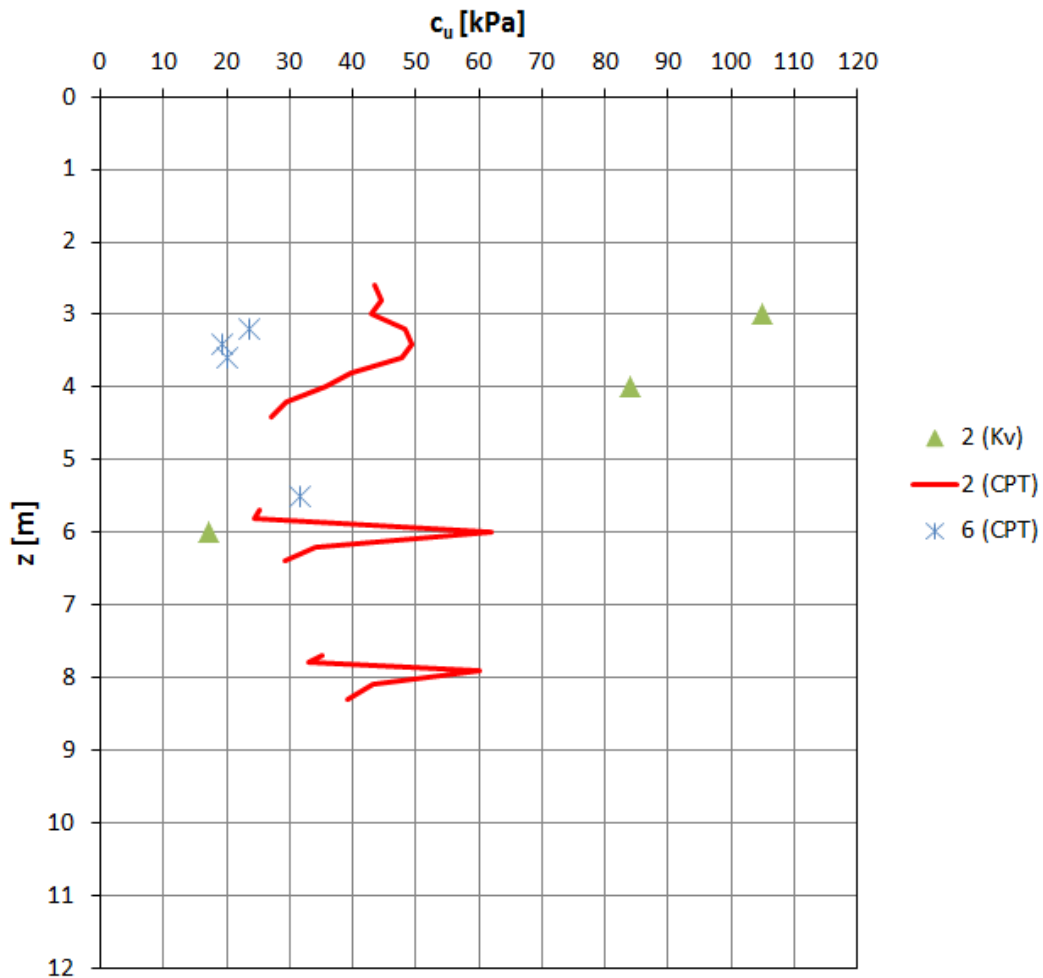
De redovisade skjuvhållfasthetsvärdena är korrigerade med hänsyn till lerans flytgräns samt överkonsolideringskvot. Korrigeringen är utförd enligt anvisningar i SGI Information 3. För CPT-sonderingar är korrigeringen automatiskt utförd vid utvärdering av sonderingarna i programmet CONRAD.

Figur 5. Härledda värden på lerans odränerade skjuvhållfasthet. Beteckningar: c_u = odränerad skjuvhållfasthet, z = djup under markytan.
